ANATOMIA KATASTROFY

108,9 mln USD kary za wybuch w zakładzie firmy ConAgra Foods

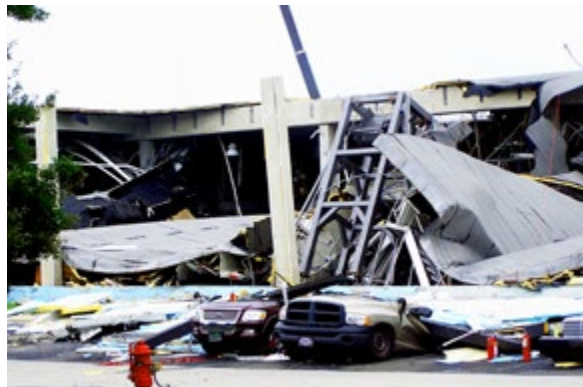
Eksplozja gazu ziemnego poważnie
uszkodziła zakład przetwórstwa
mięsnego Slim Jim firmy ConAgra Foods.
Do środowiska wyciekło ponad 8 ton
szkodliwego amoniaku.
