Wybuch w Portoryko

Anatomia katastrofy, czyli
jak doszło do wybuchu
w bazie paliwowej

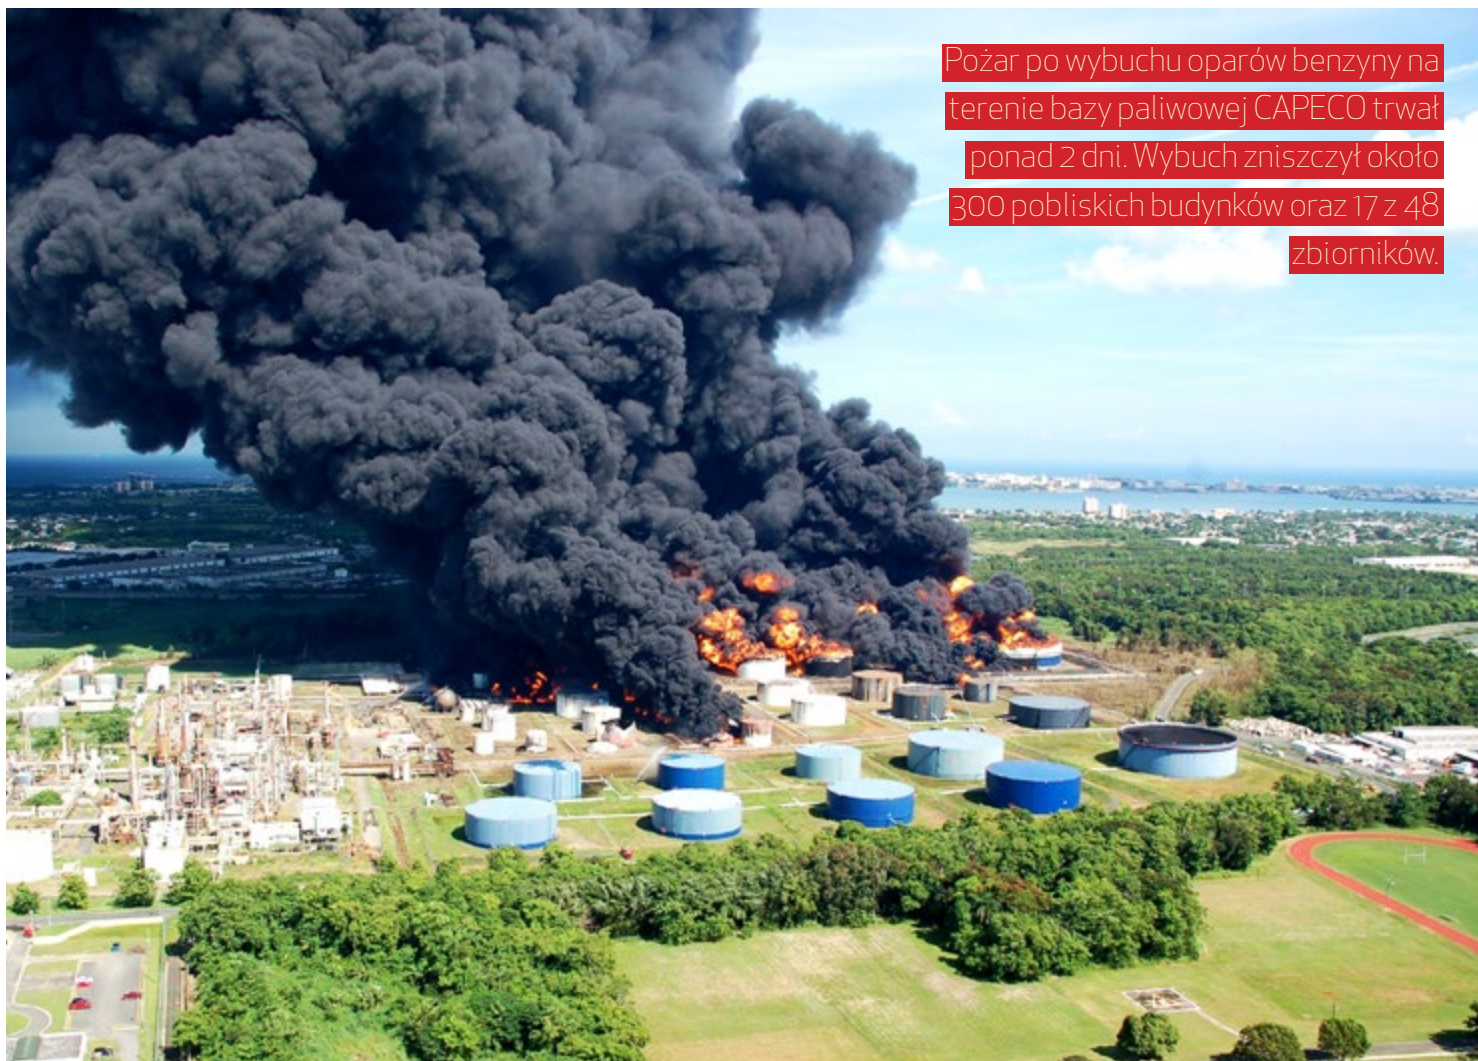
Pożar po wybuchu oparów benzyny na terenie bazy paliwowej CAPECO trwał ponad 2 dni. Wybuch zniszczył około 300 pobliskich budynków oraz 17 z 48 zbiorników.

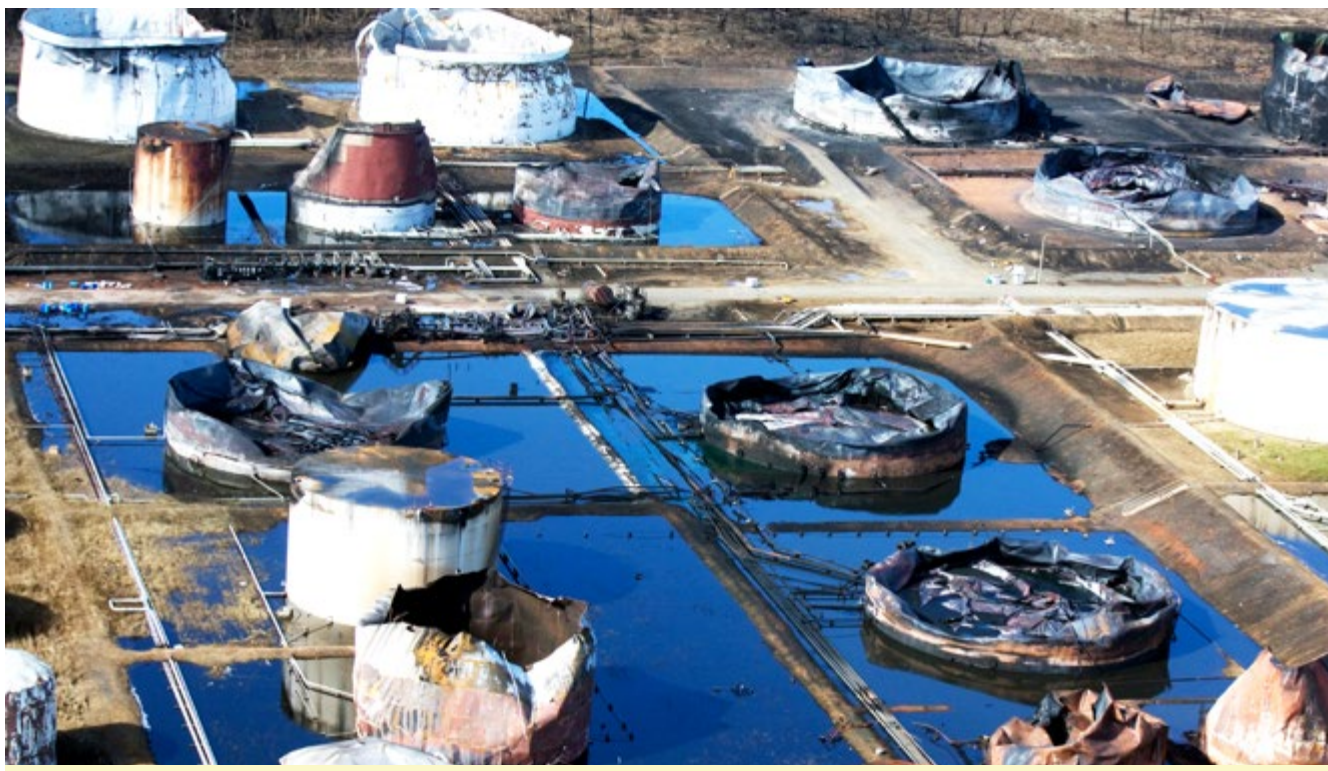
Benzyna wydostaje się przez otwarte spustytacy i spływa dalej w kierunku oczyszczalni ścieków. W chwili po tym jak paliwo rozlało się na jej terenie, dochodzi do zapłonu oparów paliwa. Prawdopodobnym źródłem zapłonu było wyposażenie elektryczne oczyszczalni – urządzenia w tym obszarze nie były dostosowane do pracy w strefach zagrożonych wybuchem. Kamery rejestrują, jak ogień w błyskawicznym tempie kieruje się w stronę zbiorników. Siedem sekund później następuje ogromny wybuch chmury oparów o sile 2,9 stopni w skali Richtera.

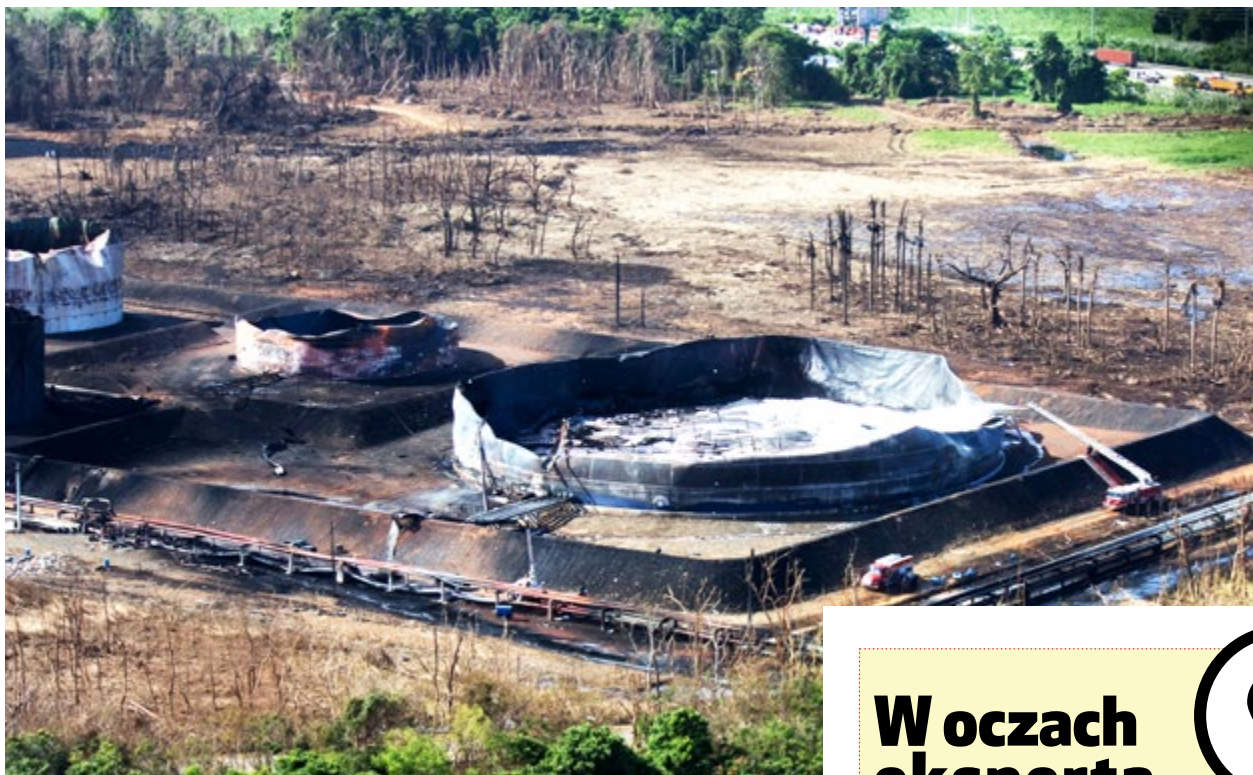
Przeprowadzone przez CSB badania topograficzne wykazały także, że zbiorniki 409 i 411 znajdowały się w najwyższym punkcie, przez co chmura oparów z łatwością migrowała w kierunku niżej położonej oczyszczalni. W raporcie ujawniono

również, że konstrukcja zaworów w tacy utrudniła odróżnienie spustów otwartych od zamkniętych, przez co błędnie oceniono ich stan i po przepełnieniu zbiornika benzyna zaczęła swobodnie spływać przez otwarte zawory wałów w stronę oczyszczalni ścieków.
